### HOTEL CERVO “

Risoluzione dei problemi di infiltrazione e umidità nella suite 122- vano scale e vasca compenso minipool -

**Lavori per la risoluzione dei problemi di infiltrazioni e umidità nella suite 122**  
**- torrino vano scala e vasca di compenso minipool -**  
**- Hotel Cervo -**

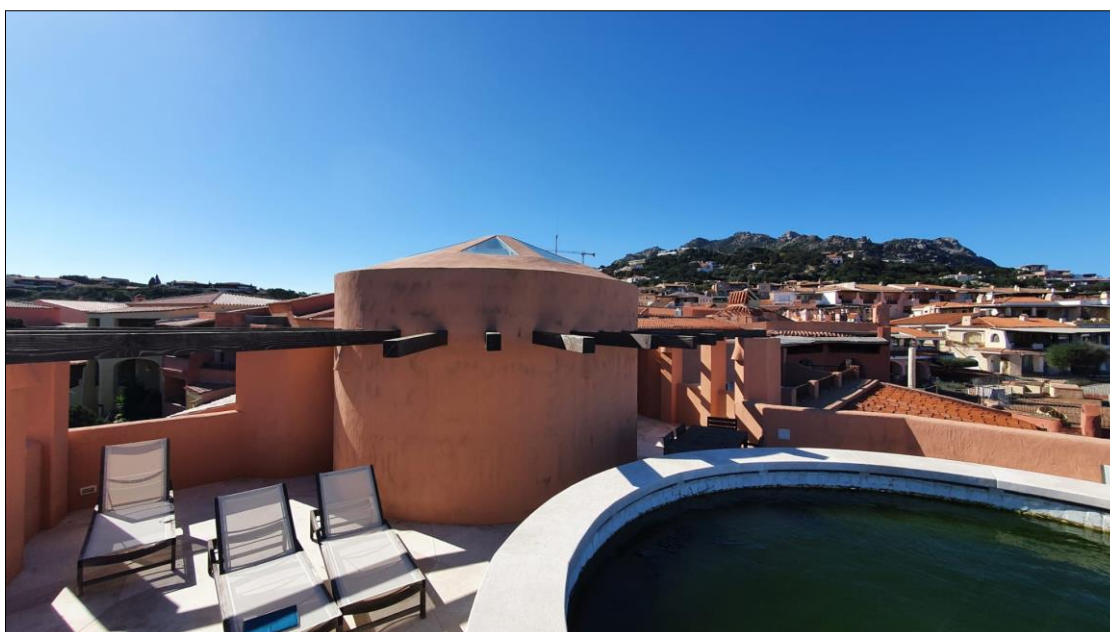
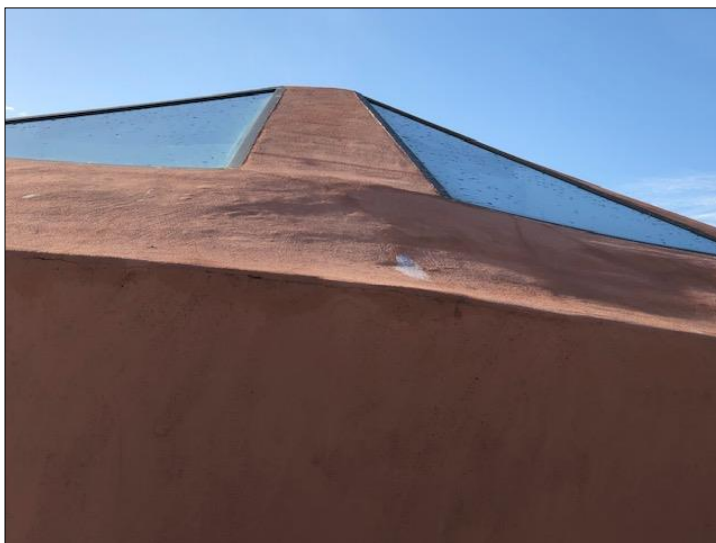
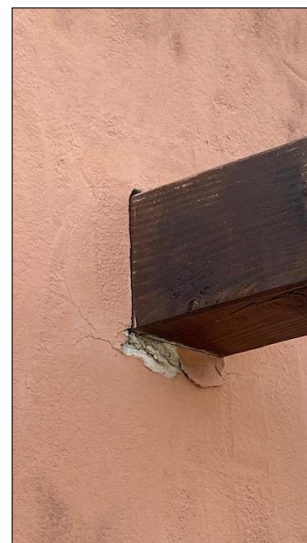
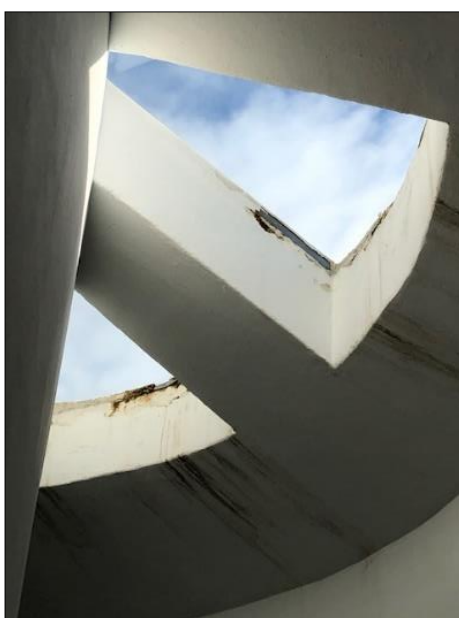
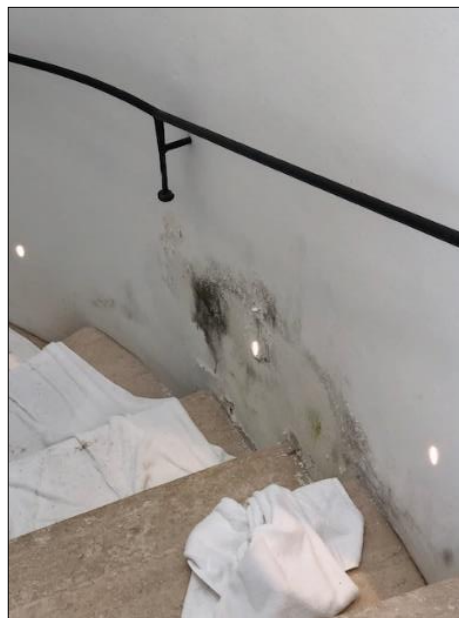
- A. La suite 122 dell'Hotel Cervo dispone, al piano superiore, di una veranda panoramica nella quale è presente una minipool. L'accesso a detta veranda è consentito da un'ampia scala circolare che termina con un torrino a tetto conoidale, nel quale sono inseriti dei vetri triangolari che consentono l'illuminazione del vano scala.

I vetri in parola sono murati fino al telaio; il differente grado di dilatazione termica che si verifica tra i diversi materiali (muratura e vetro), provoca inevitabili lesioni che provocano la conseguente permeabilità della struttura.

Altri punti di accesso dell'acqua piovana, sono i vani d'incasso delle travi ornamentali poste all'esterno del torrino. Per questi valgono le stesse considerazioni fatte in precedenza in merito alle dilatazioni termiche.

**A.2.1** Picchettamento e asportazione delle parti incoerenti di intonaco dei vani di alloggio delle vetrate;

**A.2.2** Risanamento delle murature e ripristino delle parti ammalorate dei vani di alloggio delle vetrate, eseguita con malta cementizia bicomponente elastica flessibile, tipo Mapelastic o similari.

**A.2.3** Rivestimento delle vetrate della cupola, con pellicola opaca di colore bianco, da posare previa pulitura e sgrassatura delle vetrate, con superficie perfettamente tirata senza rigonfiamenti o bolle sulle superfici. Compreso l'onere del taglio perimetrale da eseguire in modo regolare seguendo le linee perimetrali dei vetri; compresi fridi e ogni altro onere necessario;

**A.2.3** Rivestimento dell'intera cupola con fornitura e posa di tessuto non tessuto bianco, perfettamente tesato a copertura di tutta la cupola, specialmente nelle aree vetrate, fissato con listelli di legno alti cm 2,5 sulle parti in muratura a spicchio e, perimetralmente su tutta la circonferenza della cupola, sempre con listelli da cm 2,5.

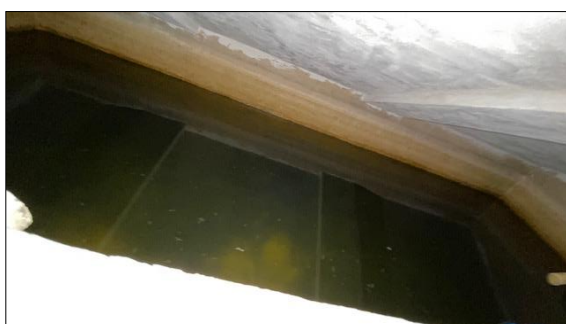
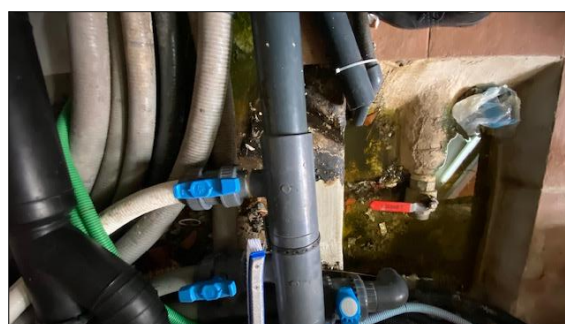
- B. Adiacente al vanoscala, alloggiato in un vano tecnico, è presente la vasca di compenso a servizio della minipool citata in precedenza. La vasca, realizzata in opera, presenta evidenti difetti di tenuta, dovuti anche ai vari fori realizzati per consentire l'attraversamento delle tubazioni.

**A.3.2 Ripristino vasca e impermeabilizzazione**

- Realizzazione della nuova parete vasca di compenso inclusi materiali e manodopera necessaria;
- procedere all’impermeabilizzazione dei cambi di pendenza, dei raccordi e delle discontinuità, tramite uno strato uniforme di guaina impermeabile bicomponente del tipo Kerakoll Nanoflex o Mapelastic Mapei.

- Impermeabilizzazione completa vasca di compenso con N°2 mani di prodotto apposito per vasche e piscine, Kerakoll nanoflex o Mapelastic.
