## Suite 122, Hotel Cervo - Costa Smeralda, Sardegna

### **Allegato 4 – Descrizione intervento di consolidamento strutturale di una piscina a servizio della Suite 122 dell'Hotel Cervo**

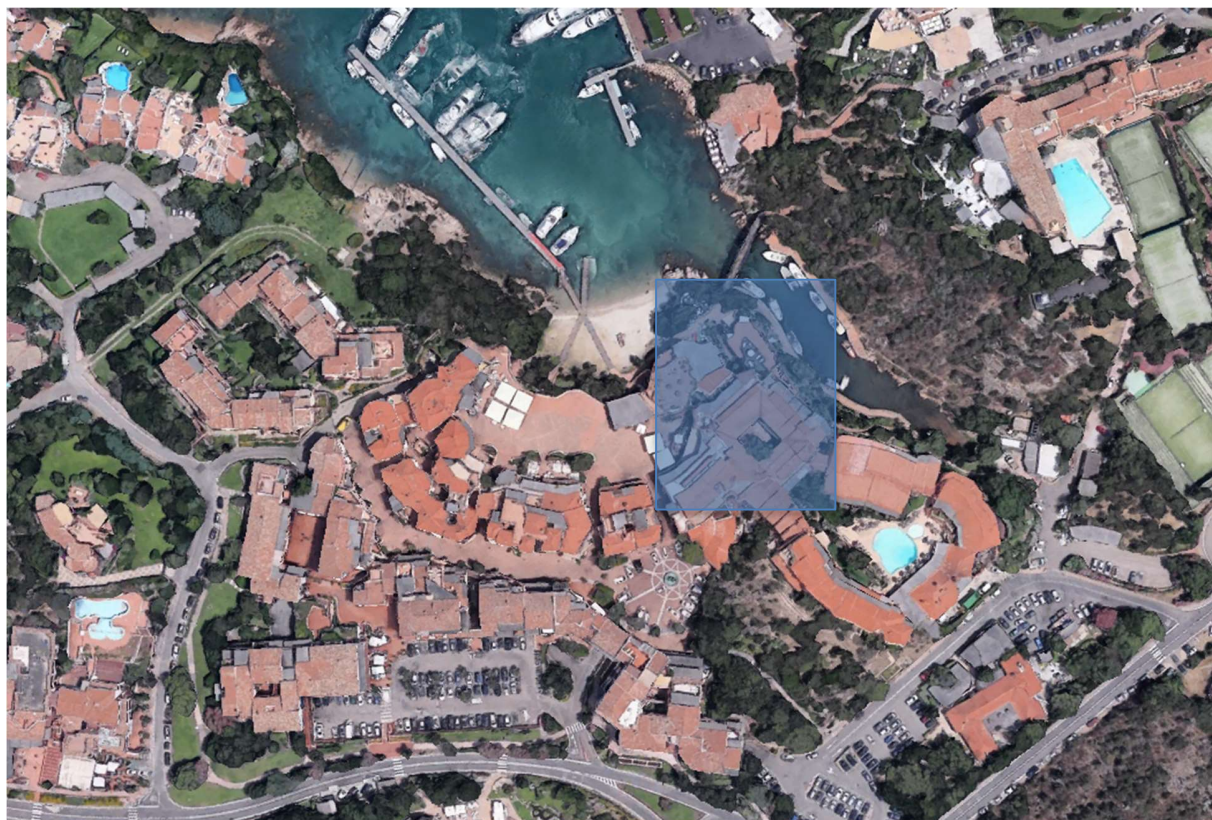
*Figura 1: Area oggetto di intervento*

L'intervento è atto al consolidamento strutturale del solarium di una piscina a servizio della Suite 122 dell'Hotel Cervo. Nello specifico, si prevede la demolizione della pavimentazione, del massetto e dell'impermeabilizzazione esistenti del solarium oltre alle finiture principali della vasca. Successivamente si procederà alla realizzazione di una nuova impermeabilizzazione completa del solarium e di tutte le successive finiture necessarie a riportare le opere allo stato originario.
